**CONCEPTO TÉCNICO SOBRE LA AMENAZA POR DESLIZAMIENTOS Y
AVENIDAS TORRENCIALES EN LA CUENCA DEL RÍO CAÑAVERAL,
MUNICIPIOS DE SAN JOSÉ DEL PALMAR (CHOCÓ), LA CELIA (RISARALDA)
Y EL AGUILA - CORREGIMIENTO DE VILLANUEVA (VALLE DEL CAUCA)**

Bucaramanga, enero de 2017

Dirección de
Geoamenazas

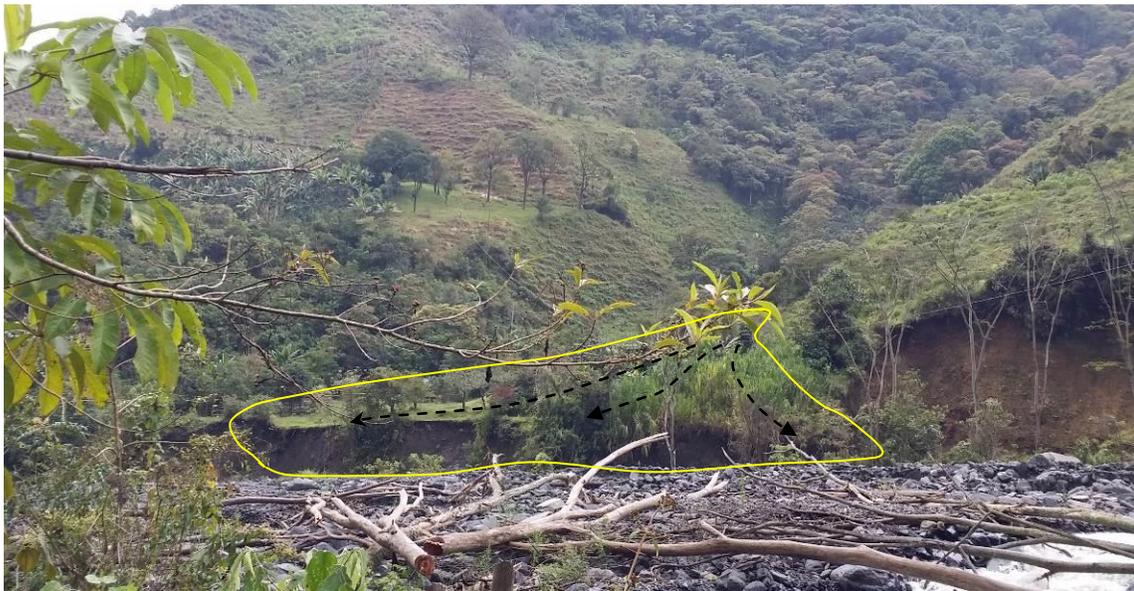
Figura 8. Cono de deyección desarrollado a partir de depositación de material suelto, proveniente de una pequeña quebrada que desemboca en el valle del río Cañaveral. Obsérvese que el río ha erosionado el cono formado un escarpe producto de la disección lateral de uno de sus brazos.

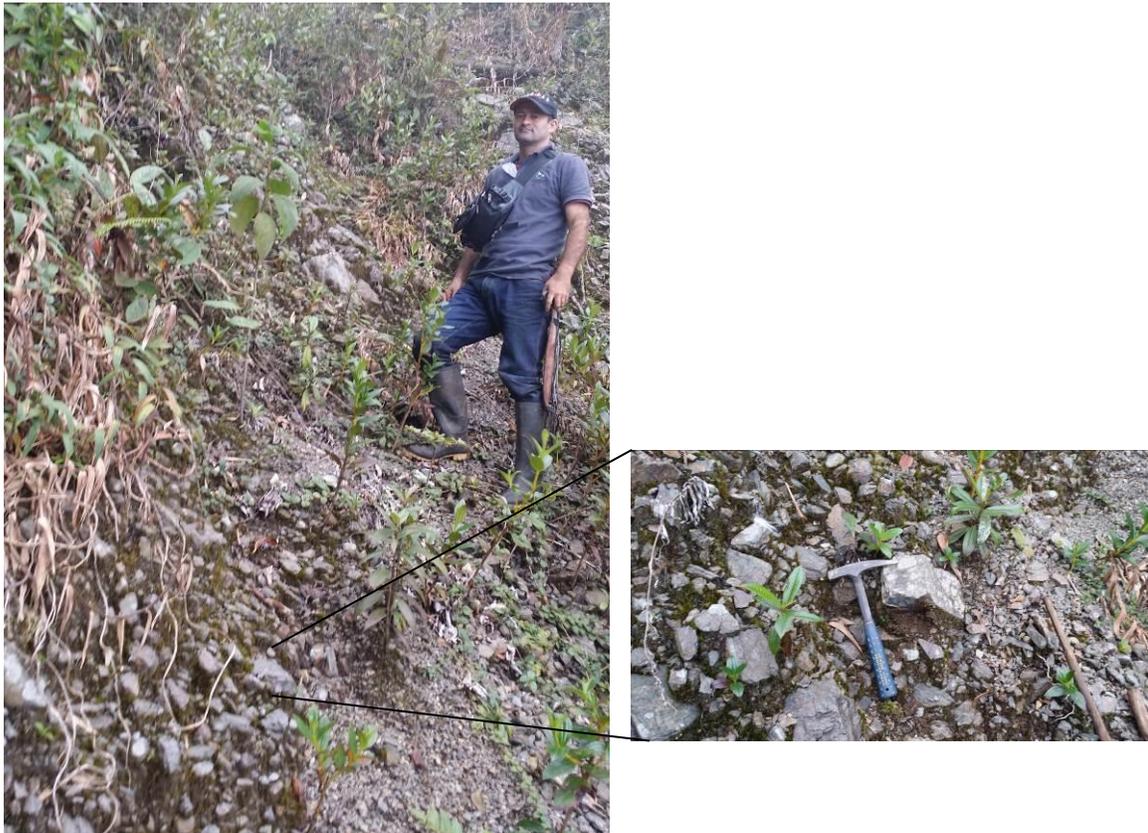
Figura 9. Depósito Coluvial en la corona de un deslizamiento traslacional de detritos, clasto soportado, conformado por cantos y algunos bloques angulares de limolitas y areniscas de color gris oscuro. En el sitio, la roca se encuentra cizallada (punto 2 de la figura 6).

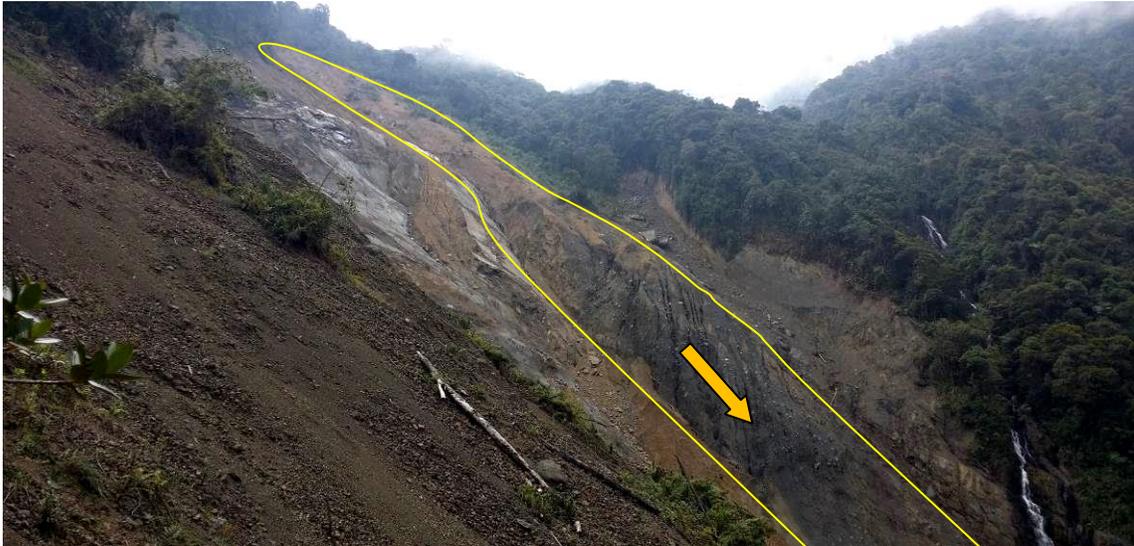
El material que conforma el deslizamiento se compone principalmente de detritos de limolitas, de manera parecida a un depósito de derrubios, con cantos de tamaño promedio de 10 cm, provenientes del desprendimiento de roca triturada de la corona. Igualmente se observan bloques de hasta 2 m de diámetro, de areniscas, de formas sub angulares y tabulares, que provienen del desprendimiento masas de roca poco fracturadas, de sectores topográficamente más elevados y adyacentes al deslizamiento (Figura 10).

Figura 10. Panorámica de la corona de deslizamiento. En primer plano se observa un depósito de derrubios y en el centro (bordeado por una línea amarilla), una masa de coluvión en condiciones muy inestables, sobre un plano de estratificación de 36° de inclinación.

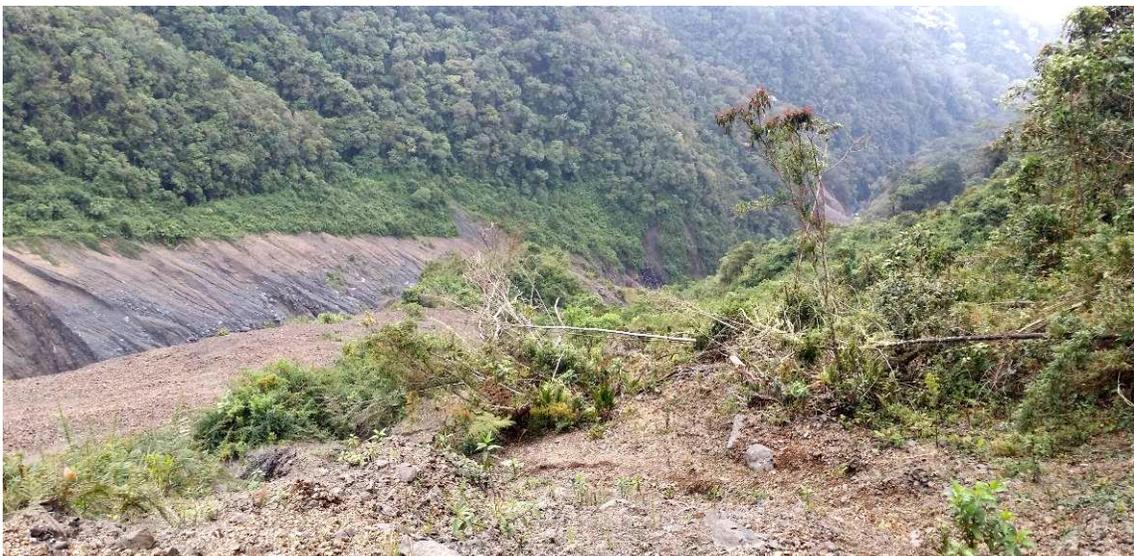
Hacia la pata del deslizamiento el material se canaliza formando un encañonamiento o embudo, por donde se distribuye el material a lo largo de la quebrada que nace en el sector, en un tramo de 800 m, comportándose como un **flujo de detritos** (Figura 11). El perfil longitudinal de la ladera tiene una inclinación variable entre 30° y 40° , hasta llegar al río Cañaverál, donde se forma una garganta en la que se han presentado presamientos en años anteriores.

Figura 11. Flujo de detritos canalizado proveniente de la pata del deslizamiento. La quebrada se encañona hasta llegar al río Cañaverál, formando una garganta donde han ocurrido represamientos.

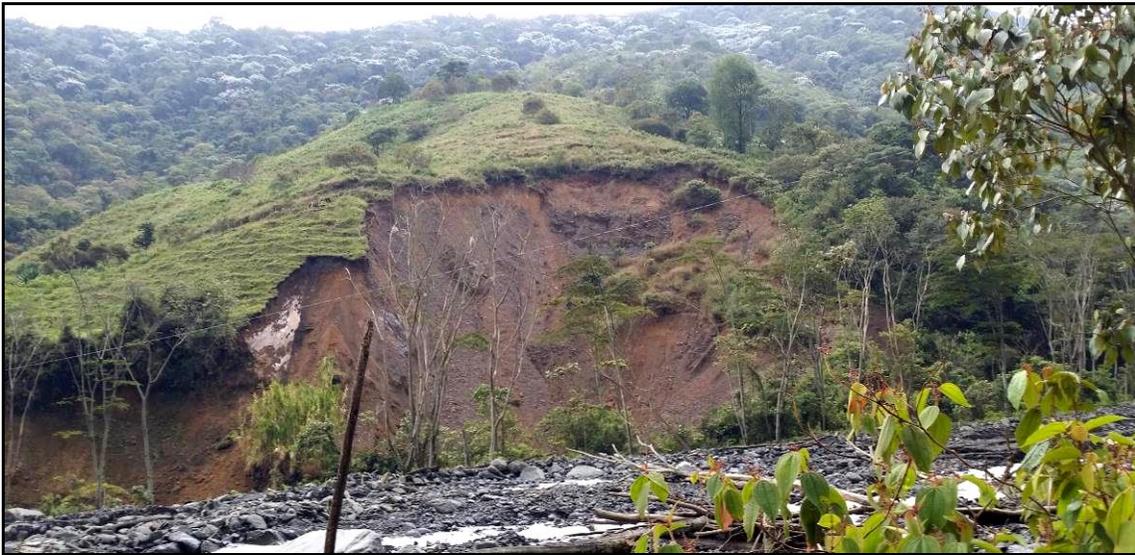
1. Deslizamiento rotacional. Sobre la margen derecha del río Cañaveral, localizado en el punto 6 de la figura 6, se presenta un deslizamiento rotacional de detritos de pequeñas dimensiones, el cual involucra suelo residual y roca intensamente fracturada. El plano de falla está definido por el contacto entre la superficie natural del talud de roca inalterada y el saprolito (suelo y roca alterada). Las dimensiones aproximadas del movimiento en masa (MM) son: 30 m de alto, 50 m de ancho y un espesor entre los 2 y 8 metros (Figura 12). Estas dimensiones dan un volumen de material de aproximadamente 7500 m³.

Este MM se encuentra activo, es regresivo y tiene alta probabilidad de continuar desprendiendo material, ya que se encuentra en una zona de falla, por lo cual la roca se encuentra altamente fracturada, la pendiente de la ladera es alta y en la corona hay fuerte intervención antrópica (deforestación).

El material deslizado cae continuamente al río, por lo cual ha cambiado su cauce y se recuesta ahora sobre su margen izquierda, causando erosión lateral y amenaza con recapturar un antiguo cauce que puede causar daños en viviendas localizadas en los alrededores.

Figura 12. Deslizamiento rotacional de detritos y suelo residual ubicado sobre la margen derecha del río Cañaverál.

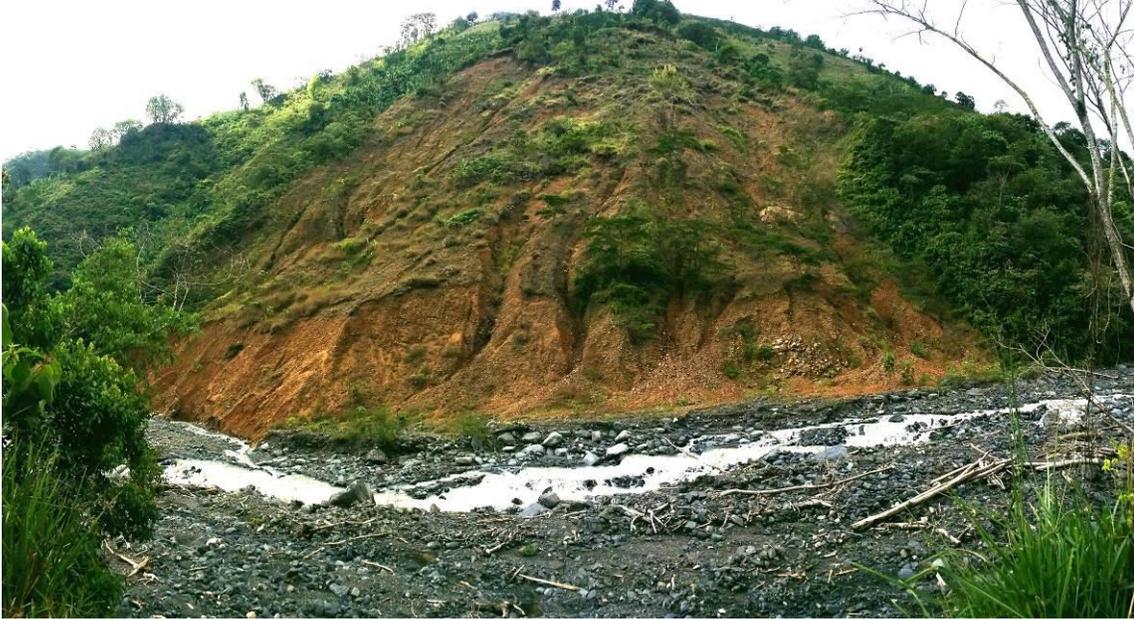
Aunque las causas que iniciaron este MM, y el descrito en el numeral anterior, son principalmente naturales (rocas intensamente fracturadas, inclinación de las capas en el mismo sentido de la pendiente y suelos residuales, entre otras), pudo haber sido detonado por lluvias, deforestación y la actividad agrícola que se presenta en estas laderas de alta pendiente (Figura 13).

Figura 13. Deslizamiento superficial de detritos y suelo residual acompañado por procesos de erosión en forma de surcos y cárcavas, que forman pequeños conos de detritos en la margen derecha del río Cañaverál.

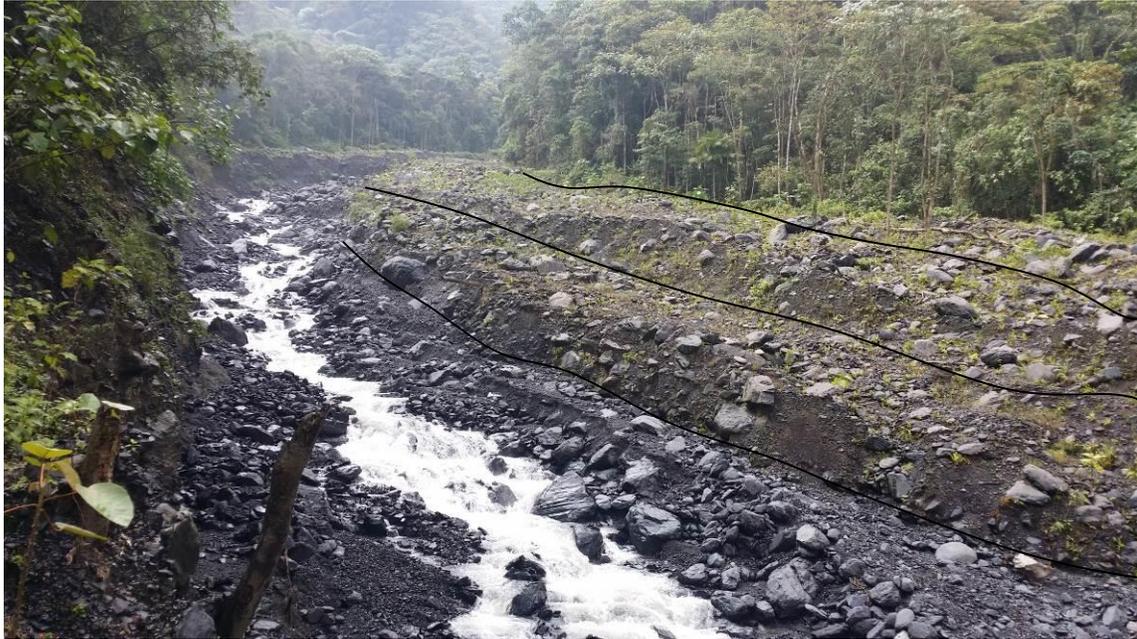
características similares en cuanto a volumen de material desplazado y diámetro de los cantos y bloques que conforman cada nivel (Figura 14).

Figura 14. Niveles de material depositado por avenidas torrenciales en el cauce del río Cañaveral. Obsérvese la homogeneidad en el espesor de los niveles (2 m cada nivel aproximadamente) y en la distribución y tamaño de los materiales. Foto tomada hacia aguas arriba del punto 4 de la figura 6.

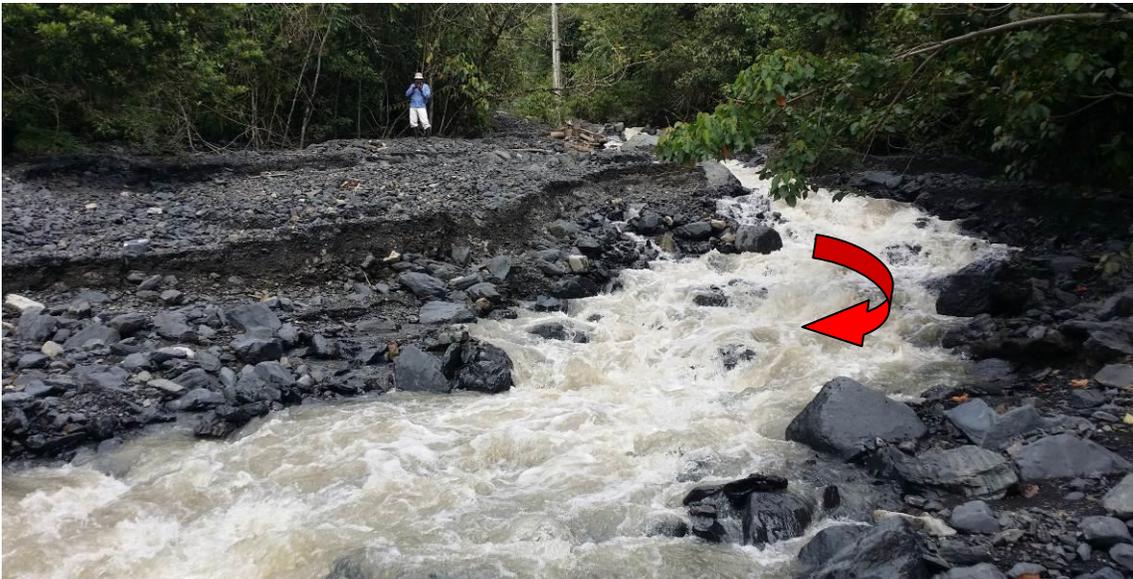
Si lo anterior se produce, hacia aguas abajo se ubican una serie de viviendas (puntos 6 a 10, en la figura 15), incluida la finca Los Mangos y la Escuela Luis Eduardo Ochoa, entre otros, que podrían ser afectadas por inundación y sedimentos.

Figura 16. Sitio donde el río socava lateralmente hacia su borde de terraza de muy baja altura amenazando con capturar un antiguo cauce. Foto tomada hacia aguas arriba desde el punto 5 de la figura 15.

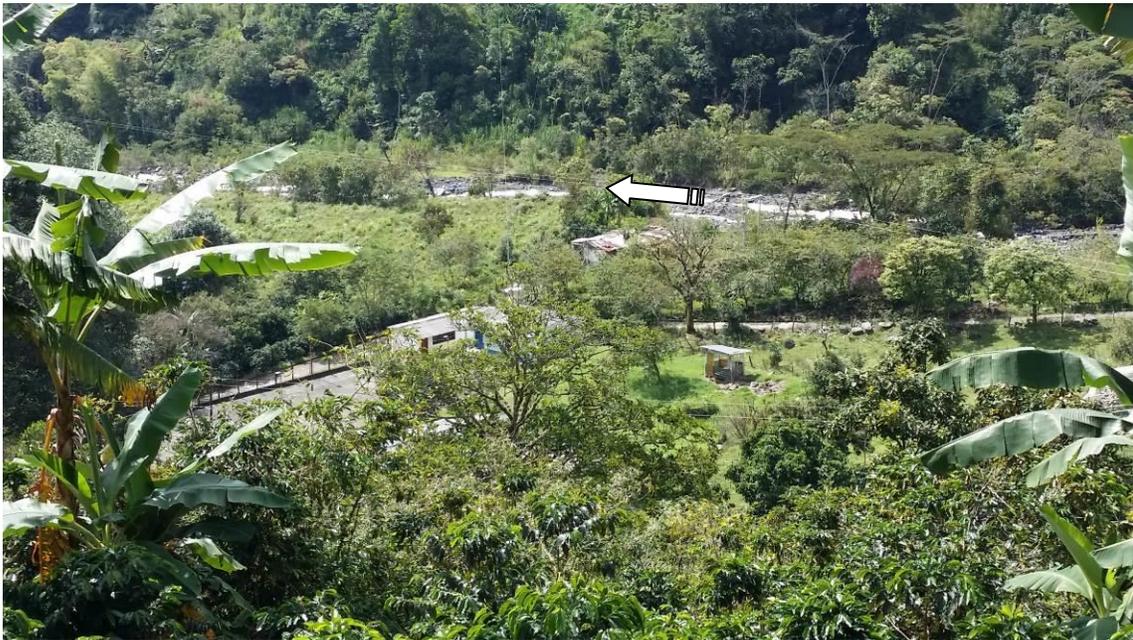
Toda esta zona quedaría expuesta a alto riesgo si se produce la captura del cauce antiguo aguas arriba, como se mencionó en el punto anterior, produciéndose divagación e inundación y sedimentación en la Escuela y sus alrededores.

Figura 17. Valle fluviotorrencial del río Cañaverál en los alrededores de la Escuela Luis Eduardo Ochoa. Foto tomada hacia el occidente.

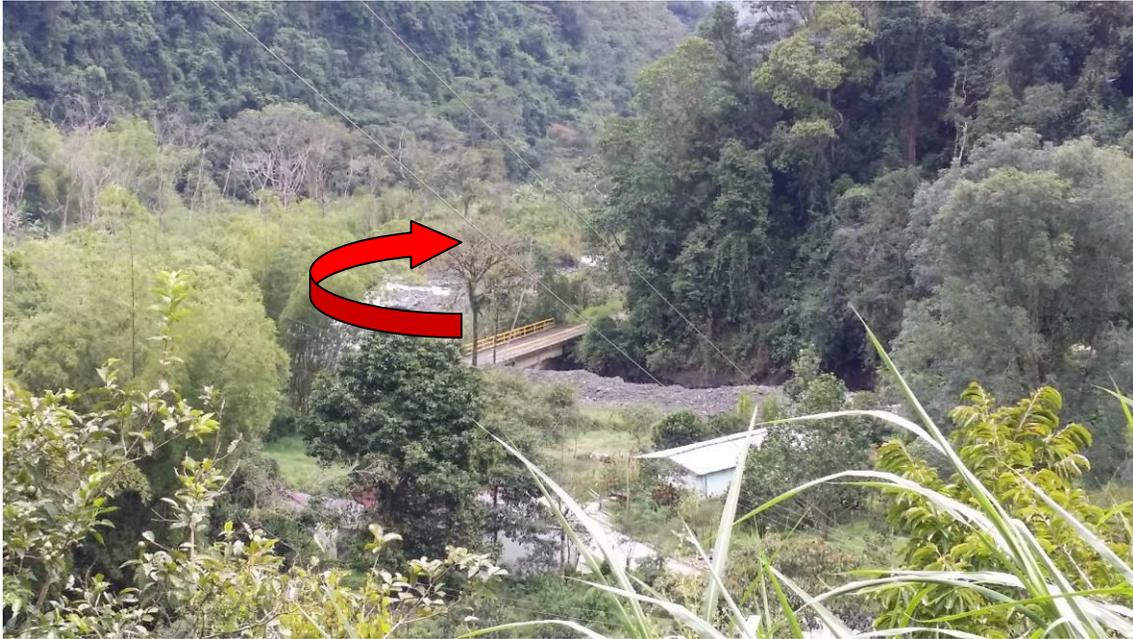
En este sitio (punto 11 en la figura 15), se produce un cambio brusco en la dirección del río variando de sentido desde el oriente hacia el sur, formando un codo de 90°, además de un angostamiento del fondo del valle, reduciéndose a 60 m de ancho. Este cambio se produce porque el río choca contra un lomo de falla, donde las rocas son muy resistentes

a la erosión y lo obligan a cambiar de dirección. En el lugar se ubica un puente de 4 m de luz desde el nivel del agua y 20 m de longitud (Figura 18).

Figura 18. Sitio de angostamiento del valle aluvial y de cambio en la dirección de la corriente del oriente hacia el sur, producida por un lomo de falla.

En este sector ya se han realizado obras como un jarillón de 3 m de altura y 50 m de largo, para encausar el río y proteger algunas viviendas, que se ubican sobre la margen izquierda. Sin embargo por la capacidad de arrastre del río, estas obras no brindan suficiente protección a las viviendas y pueden ser fácilmente destruidas durante un episodio torrencial.

Este sitio es importante desde el punto de vista de las *Alertas Tempranas* ya que a partir de ahí la morfología cambia, de vertientes montañosas altas, que es donde se producen los MM que alimentan las avenidas torrenciales, a una morfología moderada, por donde éstas transitan. Desde un sitio ubicado en el punto 13 (Figura 15), en la casa del señor Juan Pablo Agudelo, se puede observar el tránsito de éstas avenidas y proceder a dar aviso a las autoridades para evacuar, especialmente los habitantes del barrio Castañeda, (donde hay más de 60 viviendas en alto riesgo), ubicado aguas abajo, a 4,5 km aproximadamente de este sitio.

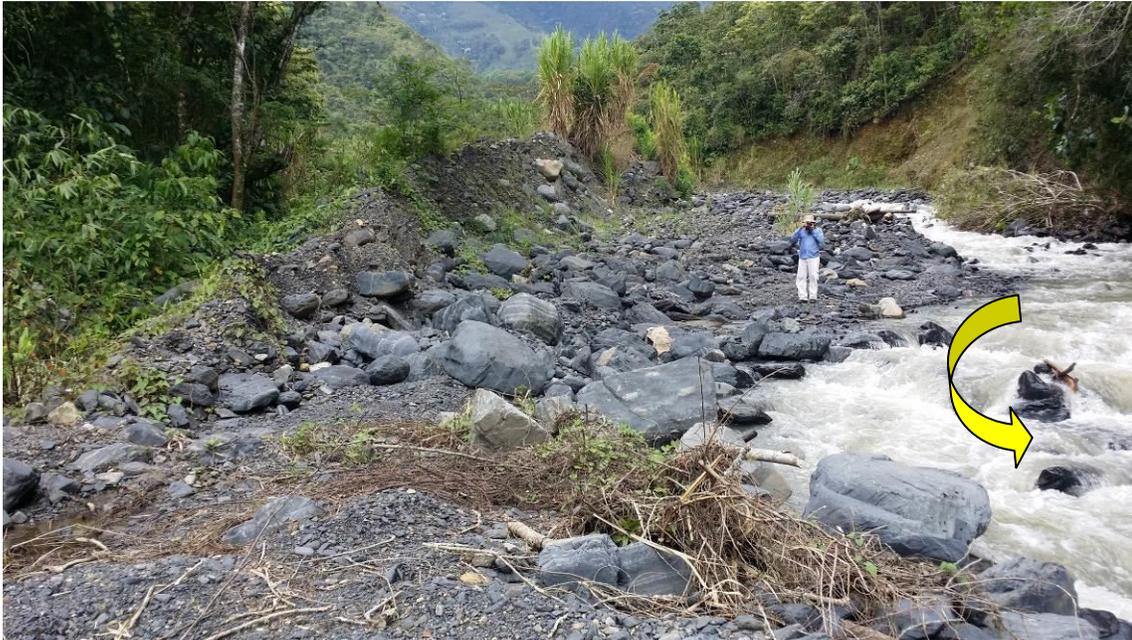
Figura 20. Jarillón de 4 m de altura destruido parcialmente por la acción del agua. El cauce actual tiene 4 m de ancho y alta capacidad de arrastre de materiales.

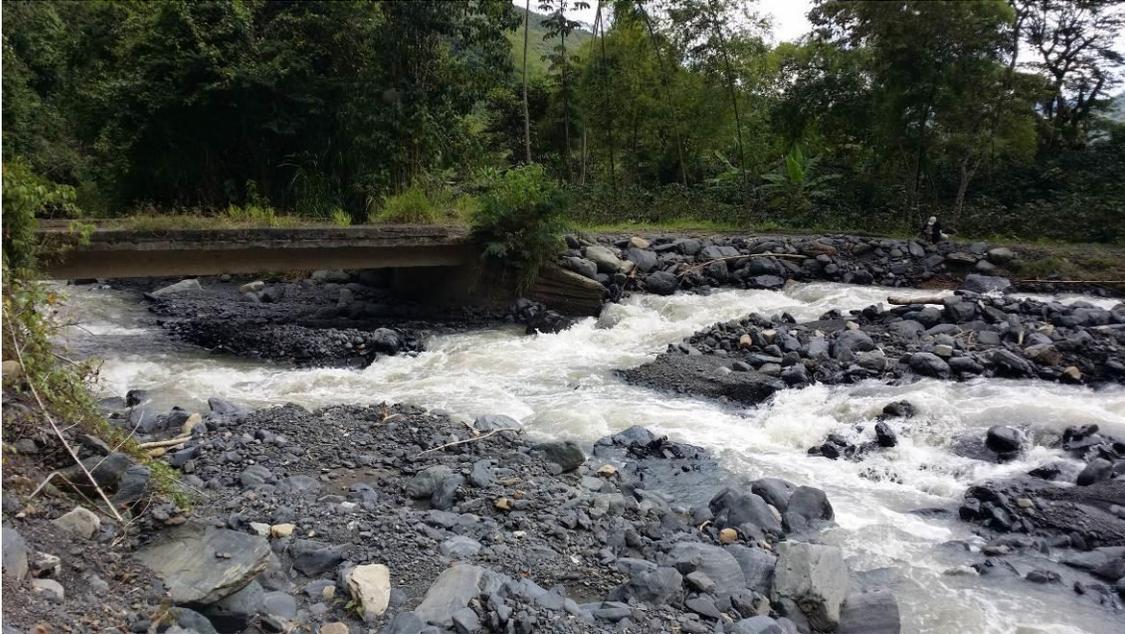
Caimalito. Esta situación al parecer lleva varios meses en este estado, perjudicando el transporte de productos agrícolas entre las veredas cercanas.

Figura 21. Puente que comunica con la vereda Caimalito Bajo. Nótese que el agua ha tomado dos canales y está siendo forzada a pasar por debajo del puente debido a la obstrucción de su cauce por la banca de la vía.

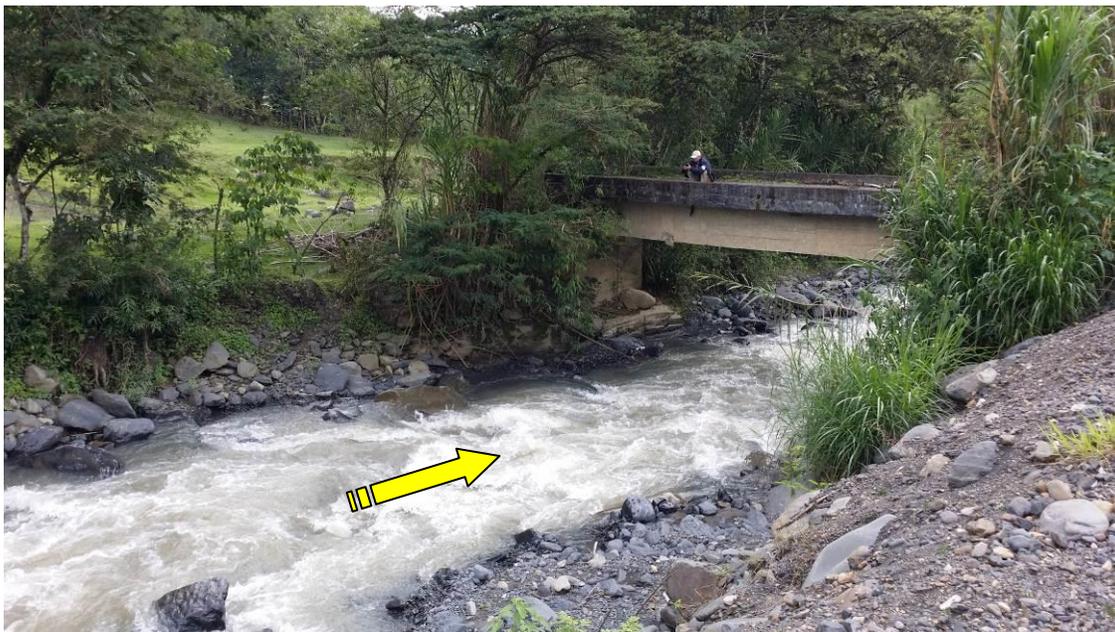
Figura 22. Puente de concreto de 10 m de largo y 5 m de luz, que comunica con la vereda El Diamante. Sobre la margen izquierda se observa parcialmente un jarillón que encausa el agua.

15	1.043.452	1.114.374	1402	Punto tomado en la mitad de un puente que comunica hacia la vereda El Diamante. El puente tiene 10 m de largo y 5 m de altura, por donde el río fue forzado a pasar mediante la construcción de un jarillón o dique, de 4 m de altura, sobre su margen derecha. El valle tiene aproximadamente 50 m de ancho. En el sitio las rocas se encuentran trituradas indicando el paso de una falla con rumbo N40°W. En este punto el río se estrecha y cambia de rumbo NS a S40E, indicando que el río está siendo controlado por una falla.
16	1.041.581	1.115.361	1292	Barrio Castañeda o Lata, del corregimiento de Villa Nueva, municipio El Águila. Este barrio tiene aproximadamente 66 casas, según comunicación de uno de sus habitantes. Las cuales se ubican en la parte más baja del valle del río que apenas tiene 1 m de altura. Ha habido inundaciones de algunas casas durante crecientes del río (en octubre de 2015 y mayo de 2016). El ancho del valle es de aproximadamente 75 m.

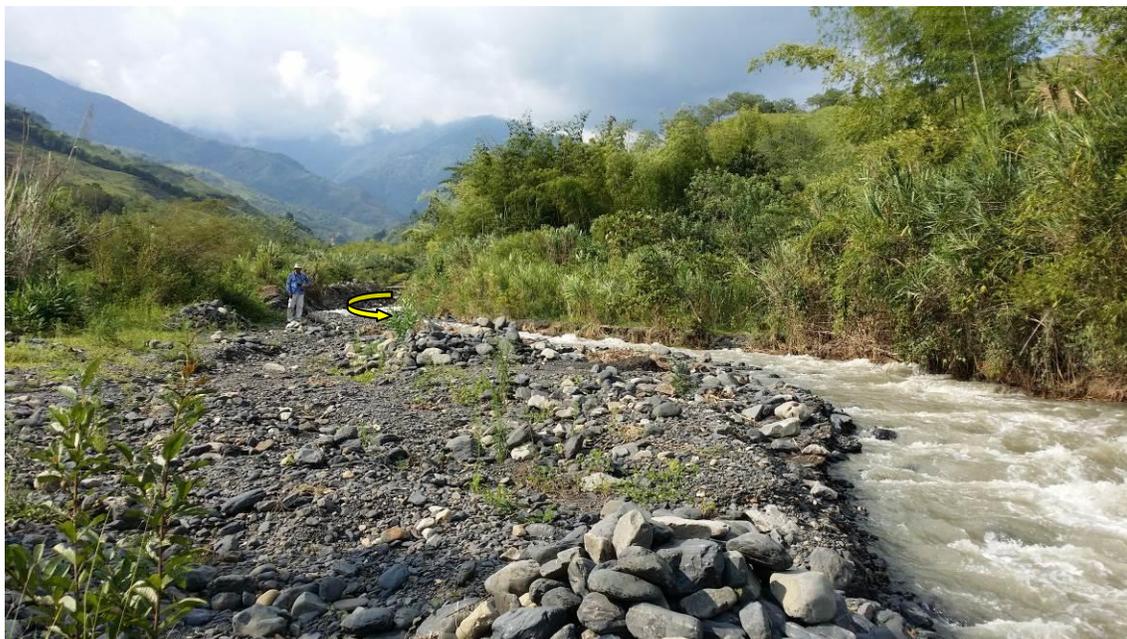
tan delgado, que durante cualquier creciente del río, el agua penetra por el sector (Figura 24).

Figura 24. Valle del río Cañaveral visto hacia aguas arriba del barrio Cañaveral. En el sitio prácticamente no hay nivel de terraza y el agua puede penetrar fácilmente durante una avenida torrencial.

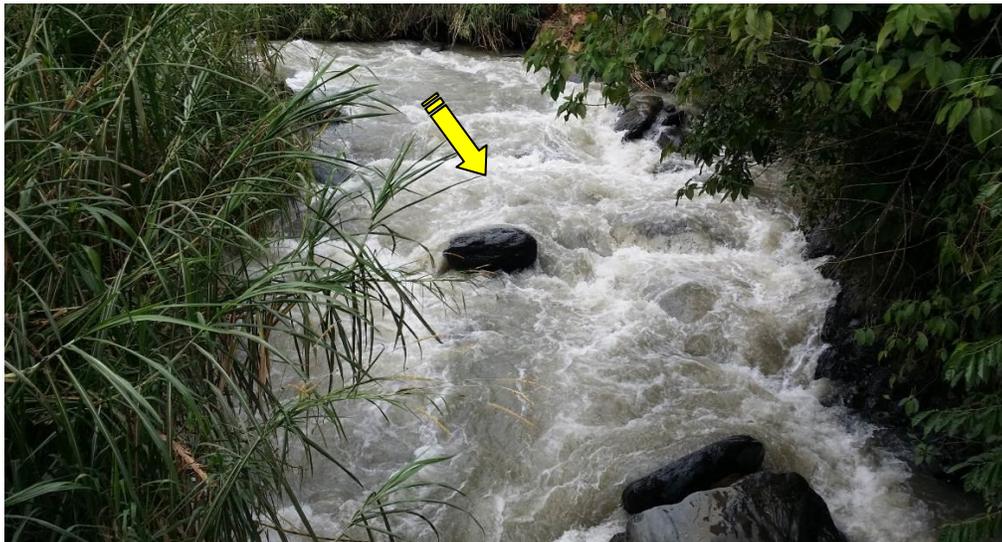
Especial atención se debe prestar a la Escuela Marco Fidel Suarez, localizada a 40 m del puente, sobre la margen derecha del río, ya que se encuentra construida sobre antiguos depósitos fluviotorrenciales provenientes de la quebrada Santa Rita, al igual que parte de la zona urbana de Villanueva. En este sector el registro geológico indica que el área fue rellenada por sedimentos provenientes de antiguas avenidas torrenciales que alcanzaron a formar conos de deyección en la zona.

Figura 25. Fondo del cauce del río Cañaveral, bordeado por roca fracturada. Vista desde el puente hacia aguas arriba.

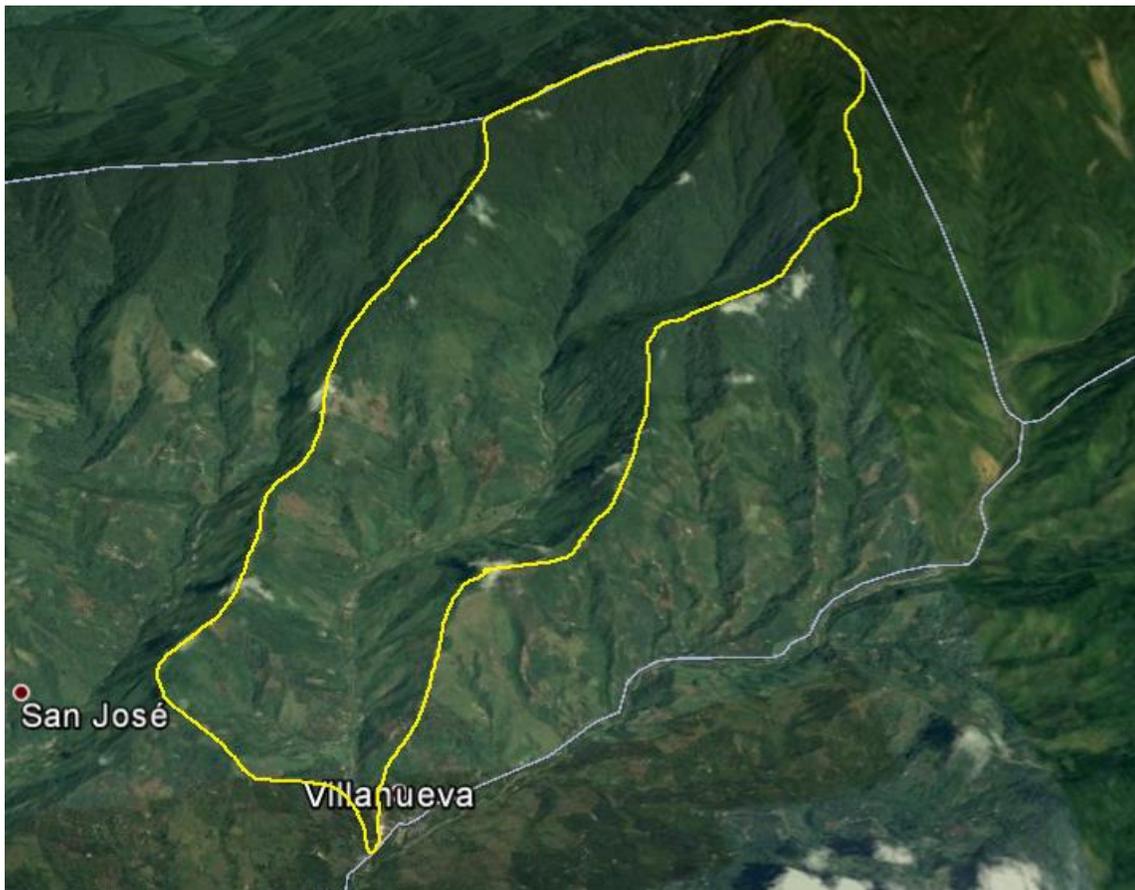
Según comunicación de los habitantes, la quebrada Santa Rita ya ha generado episodios torrenciales que han dejado personas muertas en la zona. Al analizar la morfología de la cuenca se observa que esta tiene una forma estrecha y alargada, con una pendiente longitudinal de 12° en promedio; características que le confieren alta capacidad de arrastre de material, representando alto riesgo para la infraestructura y habitantes localizados sobre su valle y en su desembocadura al río cañaveral, si se llegan a dar deslizamientos que aporten sedimentos al valle (Figura 26).

Figura 26. Cuenca de la quebrada Santa Rita en cuya desembocadura se encuentra la población de Villanueva. Esta quebrada tiene gran capacidad de arrastre de sedimentos debido a que la pendiente longitudinal de la quebrada es alta. Imagen tomada de Google Earth.
