**CONCEPTO TÉCNICO SOBRE LA AMENAZA POR DESLIZAMIENTOS Y
AVENIDAS TORRENCIALES EN LA CUENCA DEL RÍO CAÑAVERAL,
MUNICIPIOS DE SAN JOSÉ DEL PALMAR (CHOCÓ), LA CELIA (RISARALDA)
Y EL AGUILA - CORREGIMIENTO DE VILLANUEVA (VALLE DEL CAUCA)**

Bucaramanga, enero de 2017

Dirección de
Geoamenazas

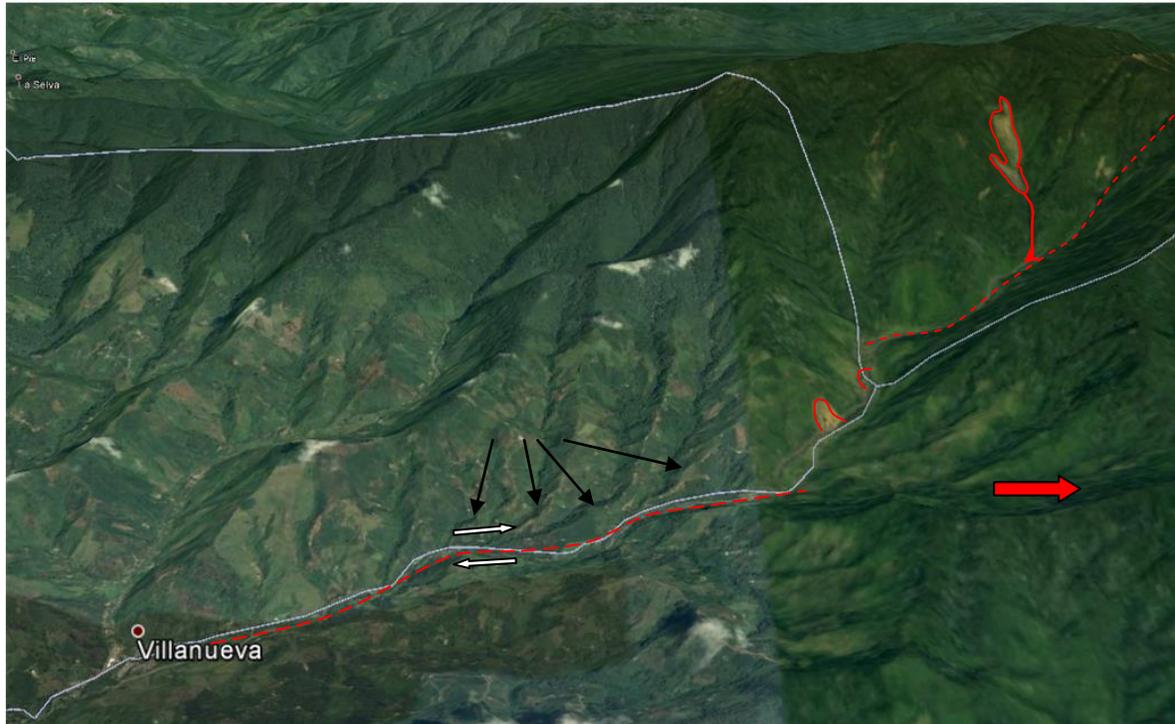
Figura 2. Geomorfología montañosa de la cuenca alta del río Cañaveral, con la localización de los deslizamientos visitados. Obsérvese la presencia de ganchos de falla y el alineamiento del río en el sector de Villanueva. Las líneas en blanco corresponden al límite departamental y las rojas a trazos de falla. Imagen tomada de Google Earth.

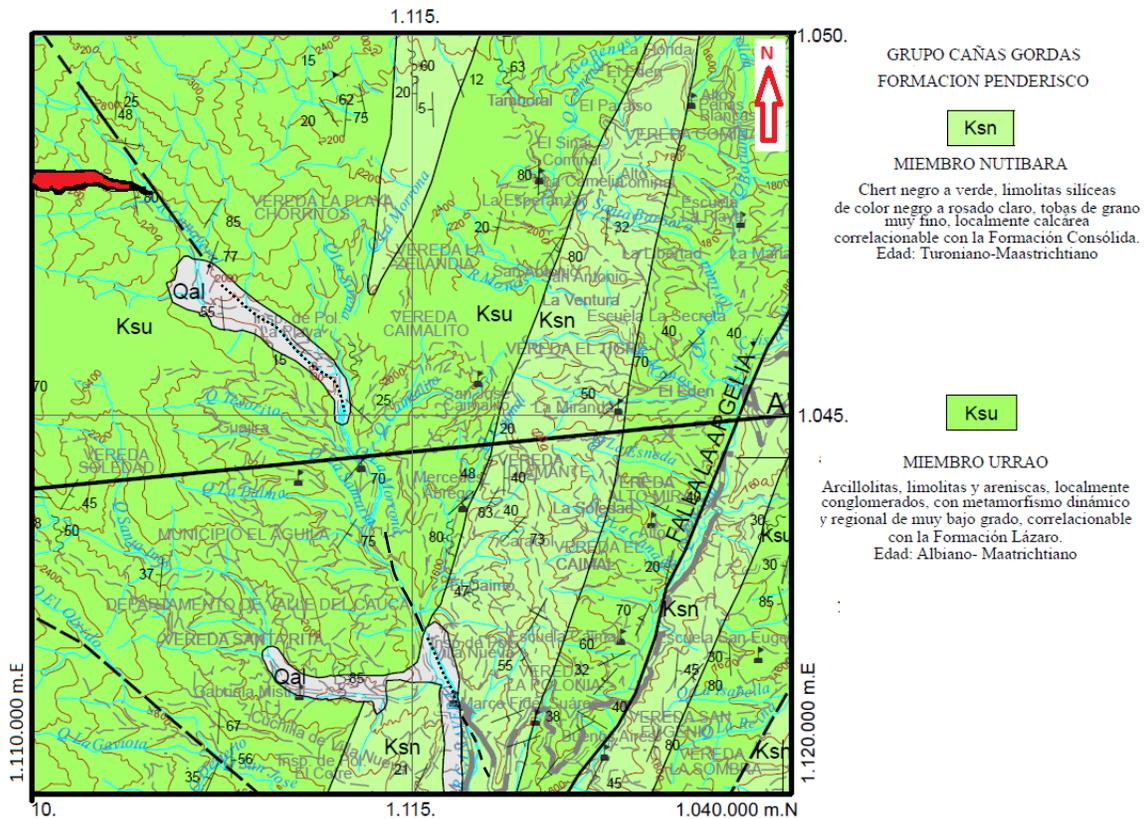
Figura 3. Mapa Geológico Regional de la cuenca del río Cañaverál (En color rojo se muestra el principal deslizamiento visitado. Las líneas a trazos indican fallas geológicas). (Modificado de la Plancha 204- Pueblo Rico, escala 1:100.000, INGEOMINAS, 1999).

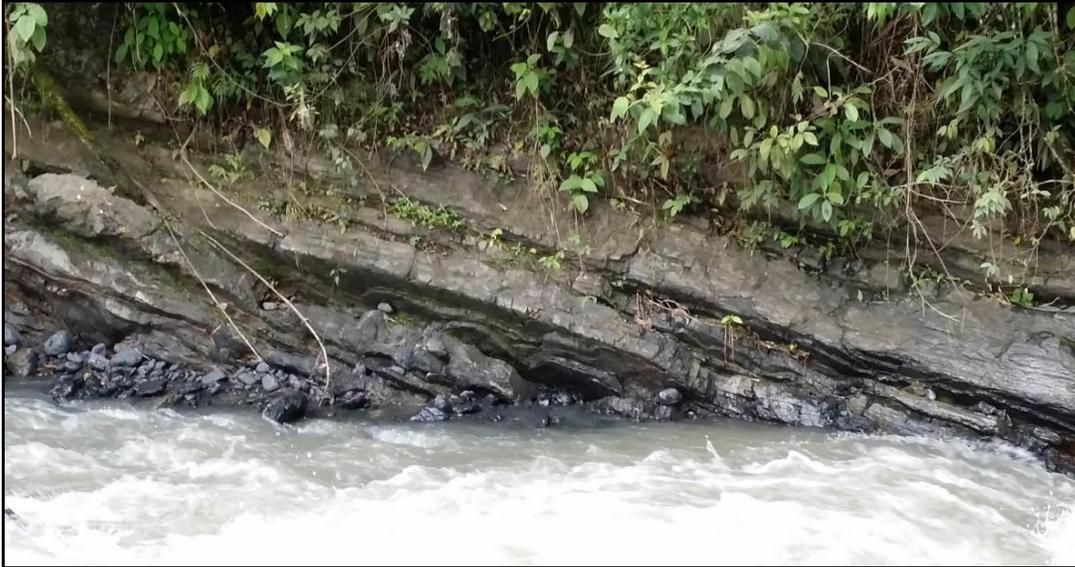
Figura 4. Capas de arenisca de color gris oscuro, en capas delgadas, con intercalaciones de limolitas laminadas, en el cauce del río Cañaveral, punto 11 de la figura 6.

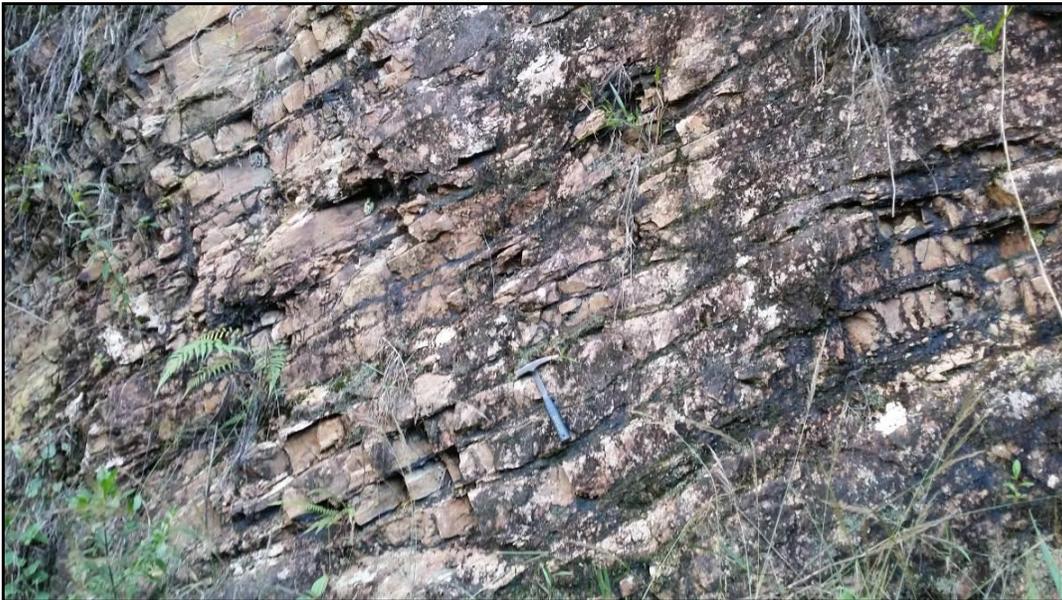
Figura 5. Capas de limolita del Miembro Urrao, alteradas gradando de color gris oscuro a gris amarillento y crema. Foto tomada en una pequeña cantera sobre el borde de la vía al sur del punto 11 de la figura 6.

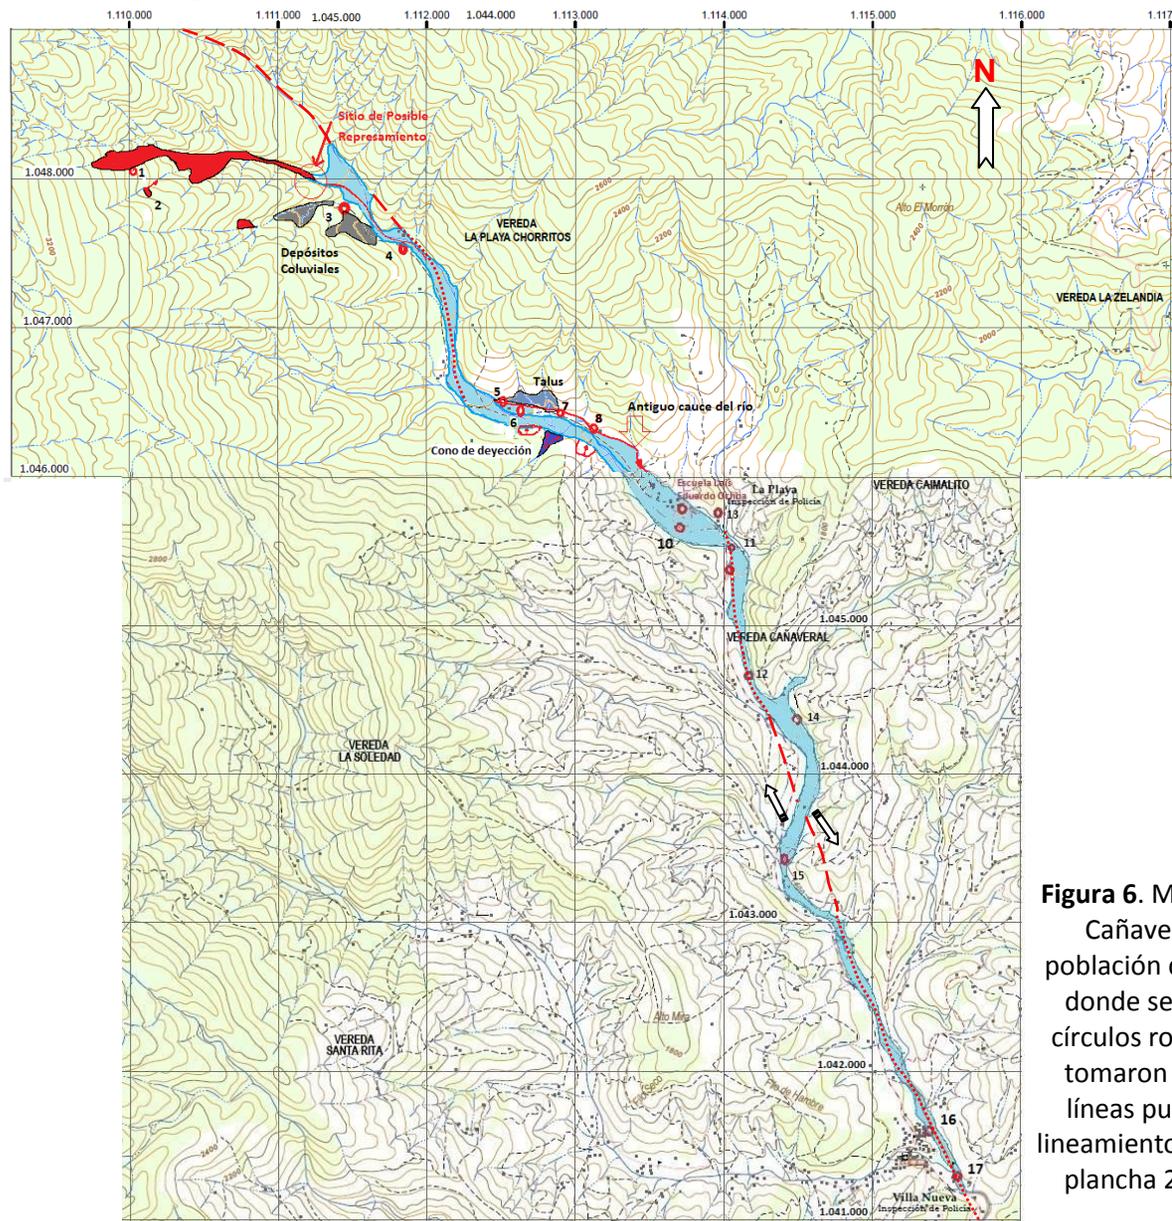
Figura 6. Mapa Topográfico de la cuenca del río Cañaverál, desde su nacimiento hasta la población de Villanueva. En color rojo los sitios donde se presentan los deslizamientos y en círculos rojos, los puntos de control donde se tomaron datos de campo (ver Anexo 1). Las líneas punteadas y a trazos corresponden a lineamientos de fallas geológicas. Tomado de la plancha 204-IV-D, escala 1:25.000 del IGAC.

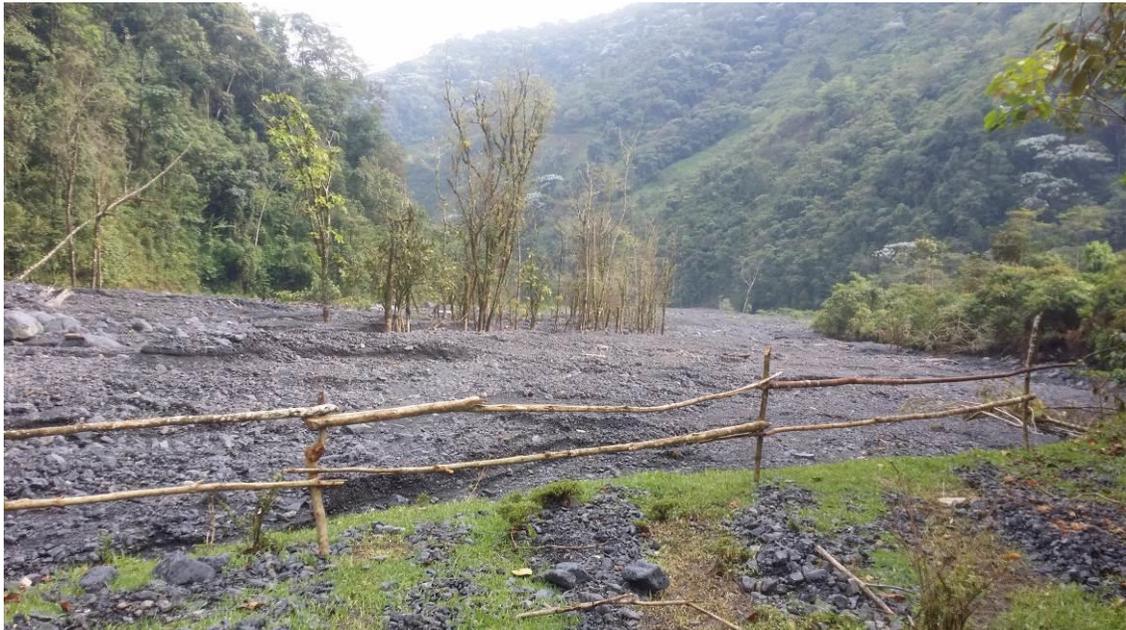
Figura 7. Depósitos fluvio torrenciales del río Cañaveral en su parte alta, compuestos por cantos y bloques de limolitas y areniscas, sueltos, dentro de una matriz arcillosa de color gris oscuro. En el depósito también se observan troncos de árboles. El espesor máximo encontrado para estos depósitos es de aproximadamente 7 m. Foto tomada hacia aguas abajo del punto 4, de la figura 6.

Estos depósitos son clasto soportados y están conformados por cantos y bloques de formas tabulares, angulares y sub angulares, con tamaños, desde 2 cm hasta 3 m de diámetro. Presentan escasa matriz, de composición areno arcillosa, de color gris oscuro. En la parte alta de la cuenca se pueden diferenciar niveles de terraza que permiten medir al menos tres eventos torrenciales que ha habido en esta cuenca. En la parte baja de la cuenca es difícil diferenciar niveles ya que los materiales se encuentran dispuestos en forma caótica, presentan una composición y color bastante homogéneo

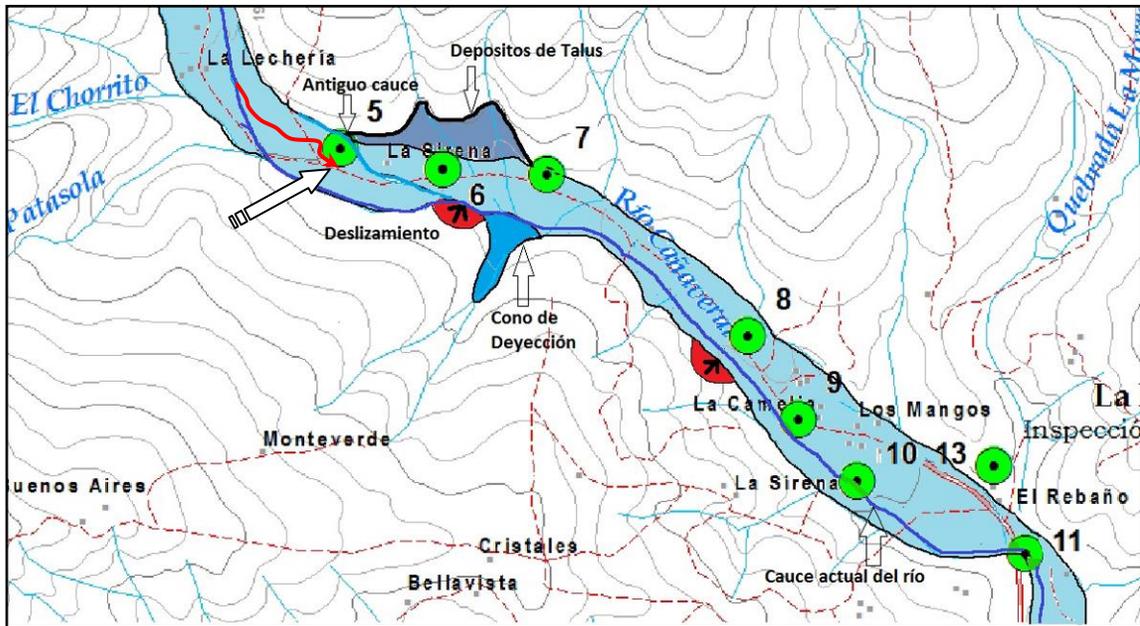
Figura 15. Localización de puntos de toma de datos geológicos y puntos críticos en la vereda La Playa-Chorritos. Obsérvese el valle fluviotorrencial con su cauce actual, la zona de socavación y su antiguo cauce.

En este sitio (punto 5 en la figura 15), el fondo del valle tiene aproximadamente 100 m de ancho y el río está socavando su margen izquierda, donde la terraza que deja el depósito torrencial, sólo tiene 1 m, como altura máxima (Figura 16). Esto indica que en el sitio, la cantidad de aporte de sedimentos provenientes de la zona montañosa ha sido importante

Si lo anterior se produce, hacia aguas abajo se ubican una serie de viviendas (puntos 6 a 10, en la figura 15), incluida la finca Los Mangos y la Escuela Luis Eduardo Ochoa, entre otros, que podrían ser afectadas por inundación y sedimentos.
